K stavebním proměnám venkovského domu v pozdním středověku a raném novověku: příklad ze Zbečna u Křivoklátu

Structural changes of a rural house in the Late Middle Ages
and Early Modern period: An example from Zbečno, Central Bohemia

Jan Kypta – Filip Laval – Zdeněk Neustupný – Barbara Marethová

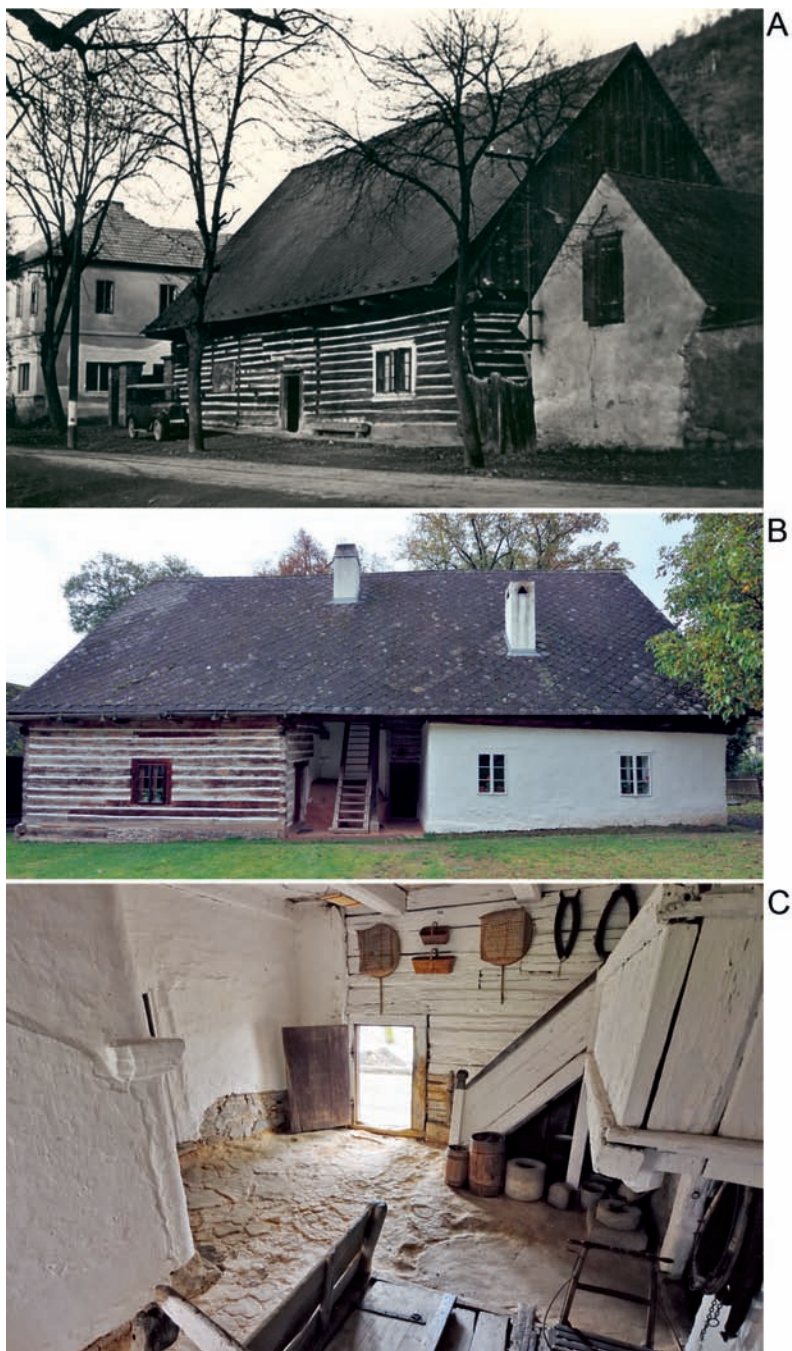
Obr. 2. Zbečno, dům čp. 22. A – Návesní strana. Foto J. Švec 1973; ze sbírky L. Vokouna; B – dvorní strana; C – síň, pohled na jihozápadní stěnu s hlavním vstupem z návsi.
 Fig. 2. Zbečno, house no. 22. A – side facing village green. Photo by J. Švec 1973; B – courtyard side; C – hall, view of the southwest wall with the main entrance from the village green.

Zčásti zděný, převážně však roubený dům usedlosti čp. 22, tradičně nazývané Hamousův (Hamouzův) statek, ve vsi Zbečně v srdci Křivoklátska patří k nejhodnotnějším památkám lidové architektury (obr. 1; 2A; 2B). Výjimečným se stal kombinací několika faktorů. Nejzásadnější je skutečnost, že se po stavební stránce dochoval v mimořádně autentickém stavu. Byť v průběhu 2. poloviny 20. století doznal nešetrných adaptací, provedené zásahy jen v poměrně malé míře narušily starší konstrukce. Kupříkladu v síni jako zázrakem pře-trvala hliněná podlaha (obr. 2C).

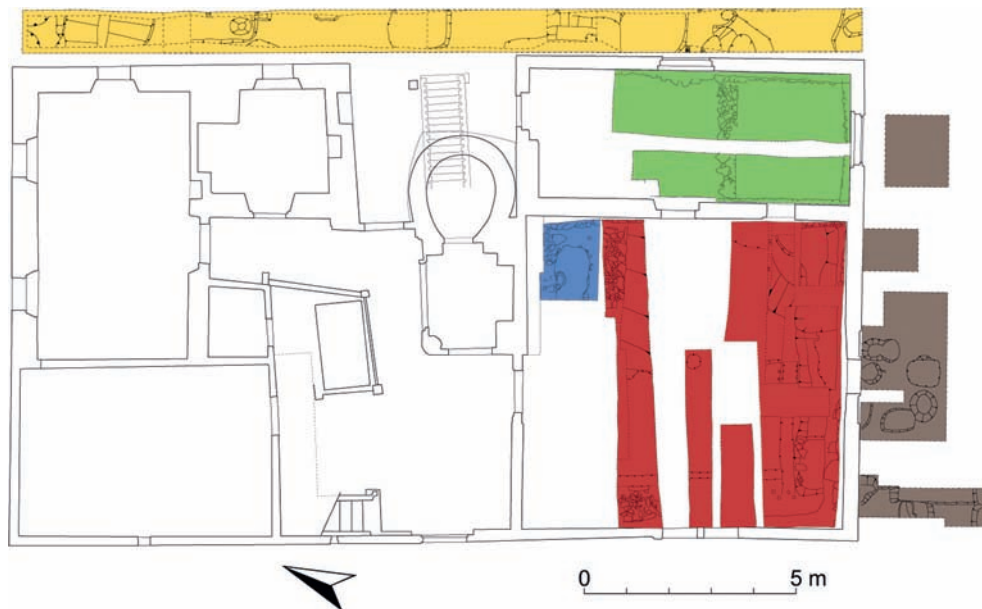
Obr. 4. Zbečno, dům čp. 22. Celková situace archeologických sond: modrá – sonda F. Gabriela z roku 1993; červená – akce 1/08, výzkum ve velké světnici; hnědá – akce 2/08, výzkum v jižním průjezdu do dvora; žlutá – akce 1/09, výzkum na dvoře usedlosti; zelená – akce 1/11, výzkum v zadní světničce.

Fig. 4. Zbečno, house no. 22. General layout of archaeological trenches: blue – a trench from 1993; red – event 1/08, excavation in the large living room; brown – event 2/08, excavation in the southern passageway to the courtyard; yellow – event 1/09, excavation in the homestead yard; green – event 1/11, excavation in the rear living room.

Další archeologické výzkumy v zbečenské usedlosti čp. 22, jejichž výsledky jsou souhrnně prezentovány v tomto článku, proběhly ve čtyřech etapách, vždy v předstihu před plánovanými stavebními úpravami v interiéru domu a terénními pracemi v jeho bezprostředním okolí (obr. 4).

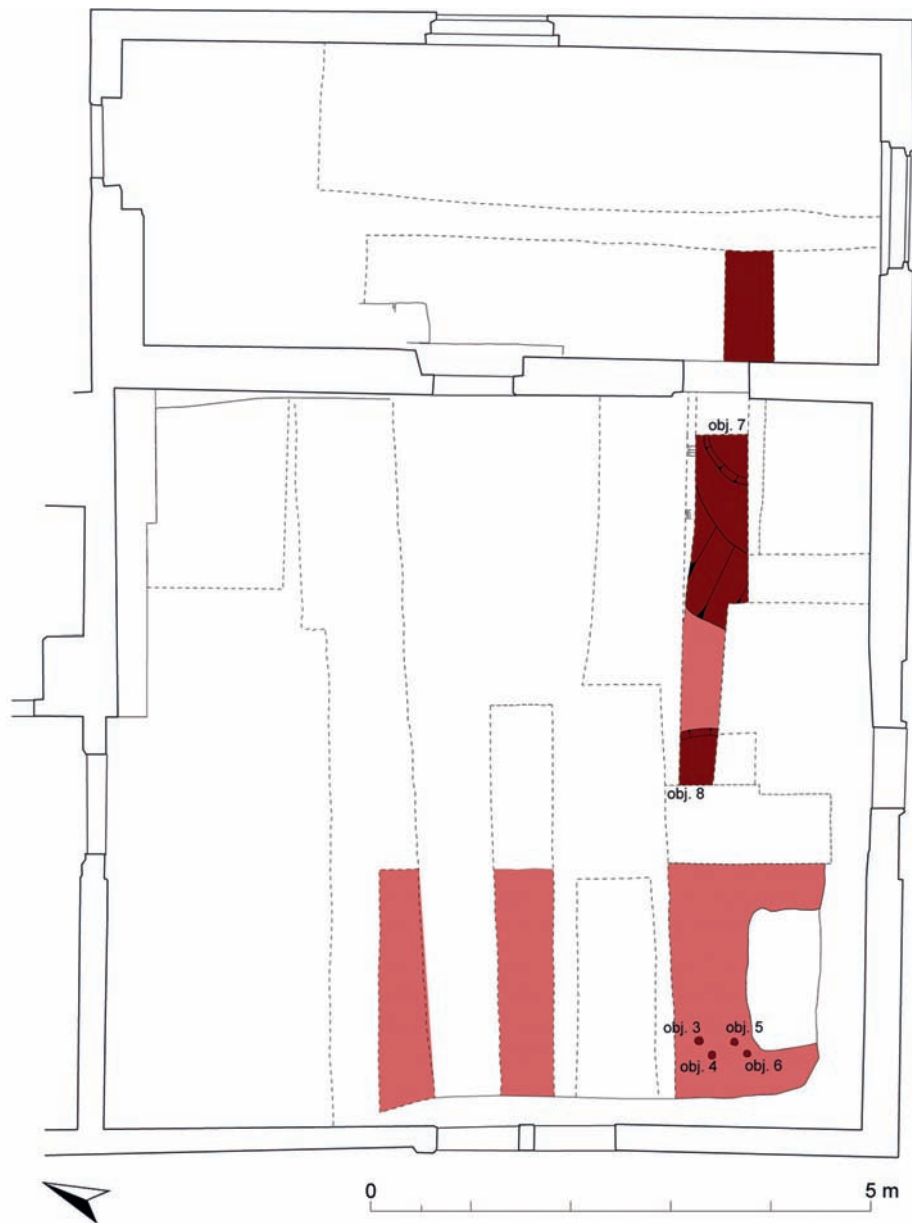
Obr. 5A. Zbečno, dům čp. 22. Akce 1/08 a 1/11 a sonda z r. 1993. Sidelní situace z doby před genezí stávajícího domu. Světle červená – rozsah zkoumaného souvrství; tmavě červená – jámy a negativy kúlů.
 Fig. 5A. Zbečno, house no. 22. Events 1/08 and 1/11 and trench from 1993. Settlement situation from the period before the construction of the existing house. Light red – extent of investigated stratified layer; dark red – pits and postholes.

V rámci prvního stratigrafického horizontu (*obr. 5A*) narostlo nadloží do celkové mocnosti 40–70 cm. Jeho hlavní složku představují souvislé vrstvy šedohnědé či hnědočerné hlíny, vzájemně se lišící tónem tmavosti, popř. množstvím příměsí v podobě uhlíků. Barevnou homogenost nadloží prvního horizontu místy narušují tenké a plošně omezené čocky spraše, popř. hlíny s výraznou příměsí spraše, a popelové vrstvičky.

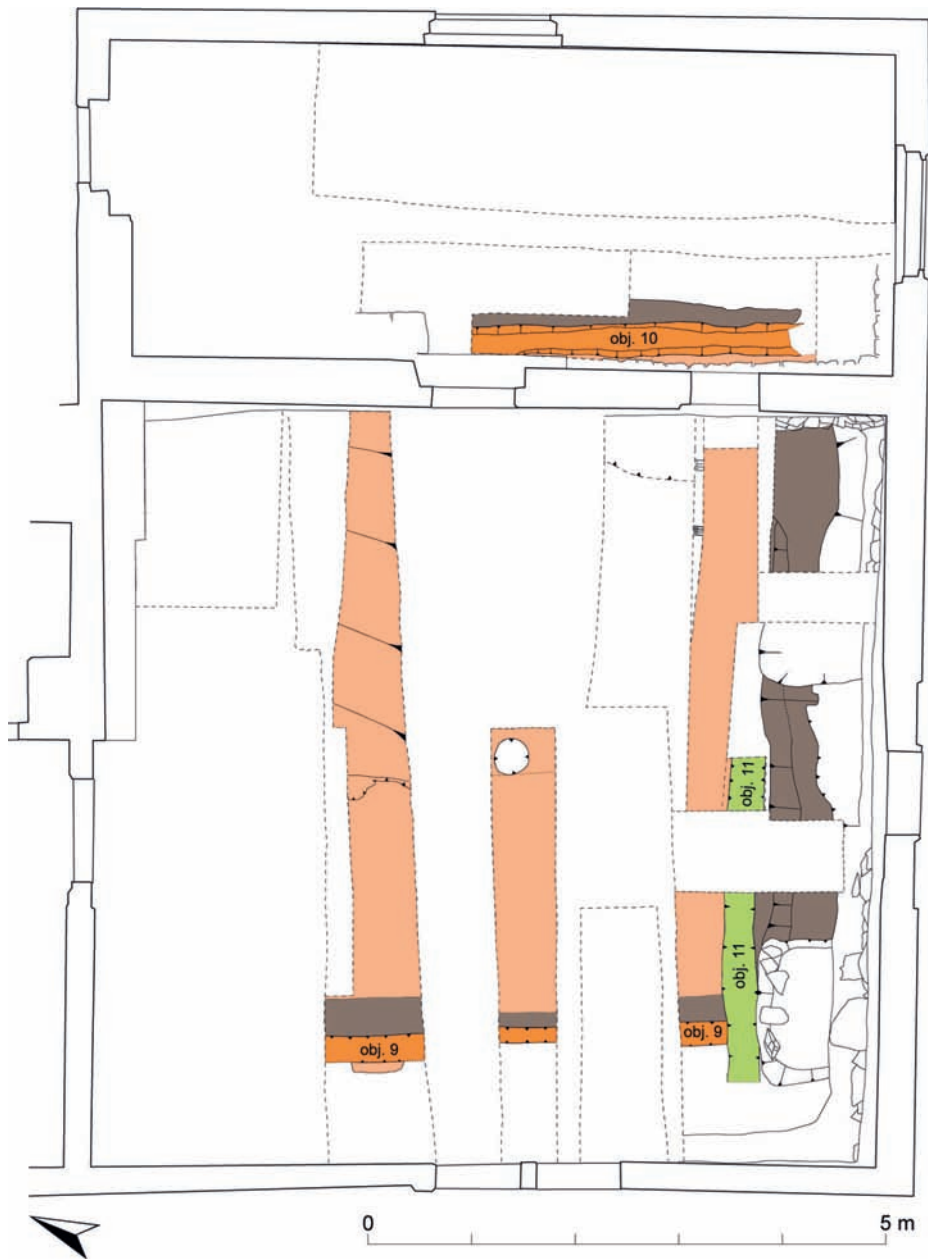
Obr. 5B. Zbečno, dům čp. 22. Akce 1/08 a 1/11 a sonda z r. 1993. Dvě nejstarší středověké vývojové fáze dnešního domu. Světle oranžová – nejstarší dusaná podlaha s dochovaným, silně propáleným povrchem (vrstva 8); hnědá – souvrství nejstarší dusané podlahy v místech, kde buď nedošlo k propálení povrchu, nebo se propálená povrchová křusta nedochovala; tmavě oranžová – negativy prahových trámů roubených stěn domu 1. vývojové fáze; zelená – negativ trámu domu 2. vývojové fáze.

Fig. 5B. Zbečno, house no. 22. Events 1/08 and 1/11 and trench from 1993. The two oldest medieval development stages of today's house. Light orange – the oldest compacted floor with a preserved, heavily burnt surface (layer 8); brown – stratified layer of the oldest compacted floor in places where either the surface did not burn or the crust of the burnt surface is not preserved; dark orange – negatives of the threshold beams of the timbered walls of the house in the first development stage; green – negative of beam from the house in the second development phase.

Otázkou je chronologie vývojové fáze domu, která spadá mezi dva požárové horizonty. Tuto mezifázi dokládá negativ prahového trámu roubené stěny (obj. 11 – obr. 5B), který nevykazuje známky požáru. Z výplně tohoto žlábků byl vyzdvižen pouze jeden keramický střep – okraj nádoby ve tvaru nízkého okruží, který intuitivně klademe do 2. poloviny 13. až 1. poloviny 14. století (obr. 17: 18). I s tímto datováním ale můžeme zacházet jen jako s termínem *post quem*.

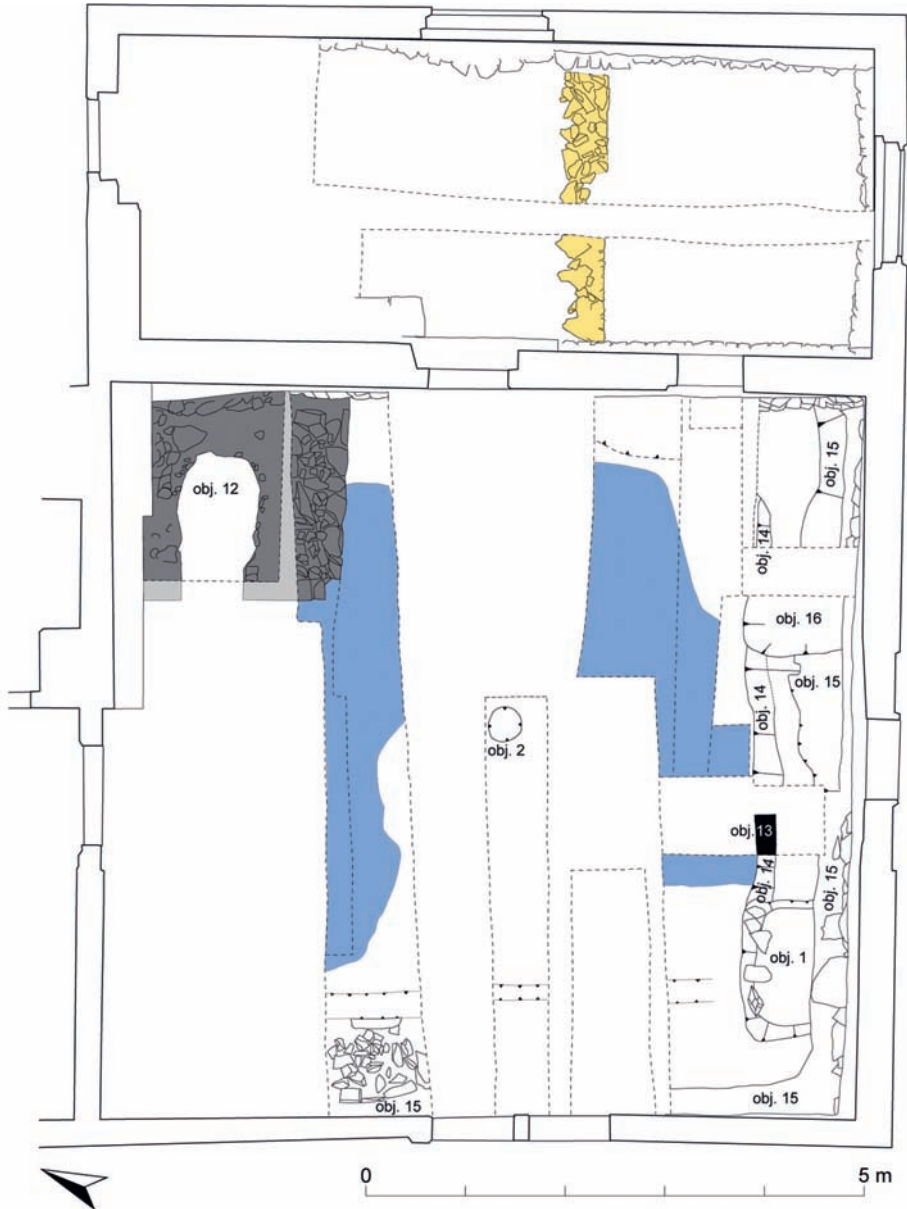
Obr. 5C. Zbečno, dům čp. 22. Akce 1/08 a 1/11 a sonda z r. 1993. Třetí středověká vývojová fáze dnešního domu (šedá a modrá barva) a mladší situace. Šedá – kamenná báze dymné pece (světlým odstínem doplněn rozsah neodkrytých částí); modrá – dochovaný rozsah mladší propálené dusané podlahy; žlutá – relikv obvodového zdiva zaniklého novověkého přístavku.

Fig. 5C. Zbečno, house no. 22. Events 1/08 and 1/11 and trench from 1993. The third medieval development phase of today's house (grey and blue) and the later situation. Grey – stone base of the open hearth (light shade added to the range of uncovered parts); blue – preserved range of later burnt compacted floor; yellow – relic of the perimeter masonry of the defunct Early Modern annex.

Jak už bylo řečeno, podlaha druhého požárového horizontu se dochovala ve fragmentárním stavu (na obr. 5C modře). Na rozdíl od prvního shořelého domu nedokážeme bezpečně určit průběh podélných stěn. Situace na profilu E–F (vrstvy 7a–7c; obr. 7A) nicméně naznačuje, že žlábek probíhající podél návesní stěny vykazuje dvě fáze, projevující se ve výplni. Zdá se, že se jedná o superpozici dvou žlábků probíhajících přesně nad sebou: celkový příčný profil je totiž nápadně vysoký. Tuto stratigrafickou situaci však nedokážeme interpretovat s jistotou. Podle jiné nálezové situace ale předpokládáme, že jsme schopni určit průběh příslušné štítové stěny, o to podle fragmentu shořelého, s dnešní štítovou stěnou stejně orientovaného trámu (vrstva 3a na profilu I–J – obr. 7A; obj. 13 – obr. 5C; 8A: 5). Probíhal v odstupu ca 90 cm od dnešní stěny, přičemž byl položen přímo na sprašový násyp dusané podlahy. Stratigrafická situace je v těchto místech ale značně porušena mladšími zásahy souvisejícími s výstavbou dnešního srubu světnice a jeho pozdějšími úpravami (viz níže). Hypoteticky můžeme připustit, že ve sprašové podlaze se dochoval zbytek tohoto žlábků, který označujeme jako obj. 14 – šlo by o jednu stěnu žlábků (obr. 5C).

Pátý stratigrafický horizont představují pozůstatky konstrukcí zaniklého přístavku velké světnice (na *obr. 5C* žlutě). Přibližně uprostřed světničky probíhá podezdívka z lomových, jilem pojených kamenů.

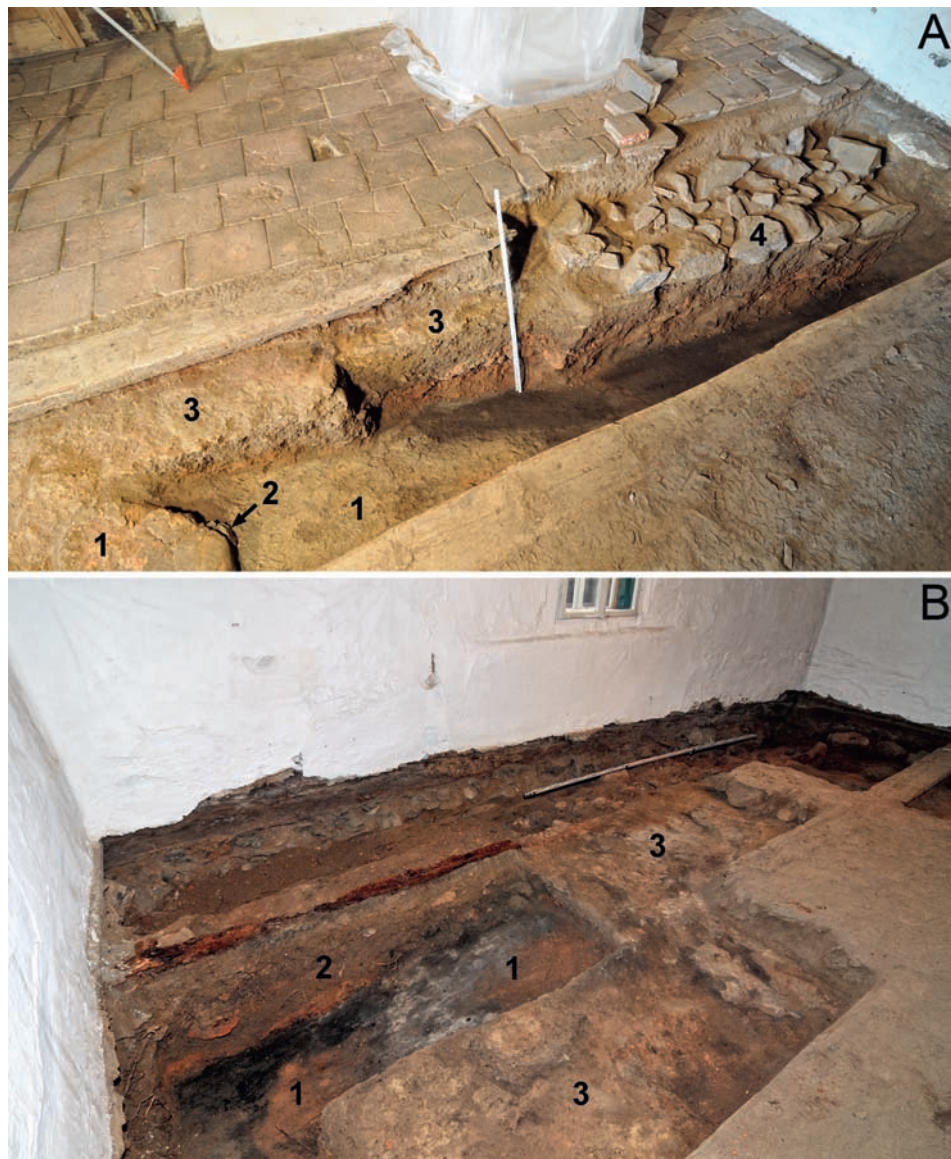
Obr. 9. Zbečno, dům čp. 22. Výzkum ve světnici – akce 01/08. A – Pohled do severního koutu, s profilem A–B. 1 – vrstva 8 (starší propálená podlaha); 2 – zlom v podlaze v místě hrany starší jámy, nad jejímž zásypem podlaha výrazně klesá; 3 – vrstva 4 (mladší propálená podlaha); 4 – obj. 12 (podesta dymné pece); B – Pohled k štítové (jihovýchodní) stěně. 1 – vrstva 8 (tvrdě propálený povrch starší podlahy); 2 – vrstvy 37 a 43–46 (planýrovací souvrství mezi dvěma středověkými dusanými podlahami); 3 – vrstva 4 (mladší propálená podlaha).

Fig. 9. Zbečno, house no. 22. Excavation in living room – event 01/08. A – View towards north corner, with profile A–B. 1 – layer 8 (earlier burnt floor); 2 – break in floor at the edge of earlier pit, above which the floor fill drops substantially; 3 – layer 4 (later burnt floor); 4 – feature 12 (base of open hearth); B – View towards gable wall (southeast). 1 – layer 8 (hard burnt surface of earlier floor); 2 – layers 37 and 43–46 (levelling stratified layer between the two medieval compacted floors); 3 – layer 4 (later burnt floor).

Další objekty – rozměrné jámy – staršího horizontu se odrážejí v nápadně zvlněném průběhu podlahových vrstev 9 a 10, tvořících bázi druhého horizontu. Tyto vrstvy výrazně klesají od středu místnosti směrem k severnímu a východnímu koutu – výškový rozdíl nivelet dusané podlahy dosahuje až 30 cm (*obr. 8B, 9A*). Vysvětlení přinesla menší sonda položená u východního koutu místnosti. Ze stratigrafické situace jasně vyplývá, že vrstvy 9 a 10 usedly proto, že tu překryly v té době nedostatečně zhutněný zásyp rozměrné jámy – *obj. 7*. Výplň jámy byla zjišťovací sondou prokopána až na dno (*obr. 8B*), její funkční interpretace zůstává otevřená. Není pochyb, že i v prostoru topeništního (severního) koutu, kde nejstarší podlaha poklesla ve stejné míře, se nachází další rozměrný a podobně hluboký objekt prvního stratigrafického horizontu, byť jeho existence nebyla sondážně ověřena (*obr. 9A*).

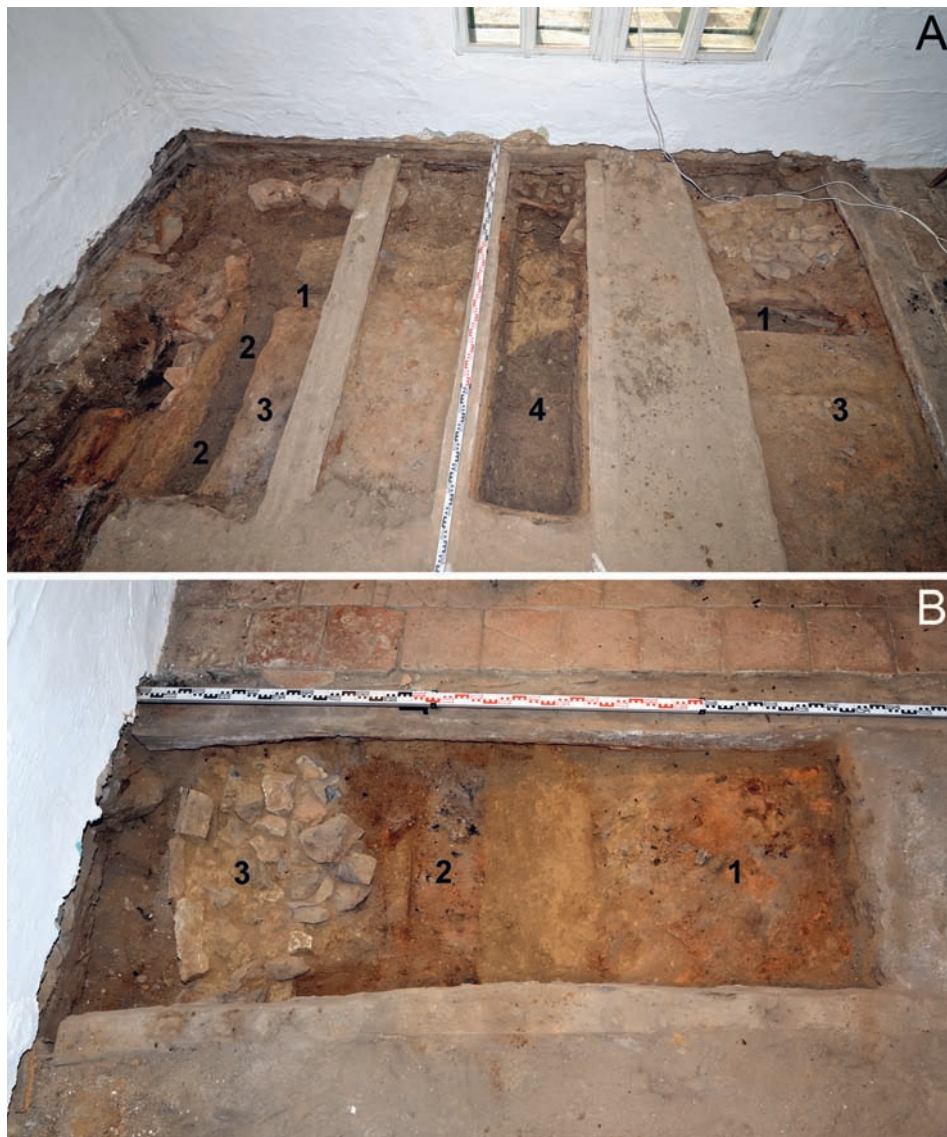
Obr. 10. Zbečno, dům čp. 22. Výzkum ve světnici – akce 01/08. A – Pohled k návěsní (jihozápadní) stěně. 1 – obj. 9; 2 – obj. 11; 3 – propálený povrch nejstarší dusané podlahy (vrstva 8); 4 – vrstva 20; B – Kolmý pohled na situaci zcela vpravo na obr. 10A, detail. 1 – vrstvy 4 a 5 (mladší propálená podlaha, viz obr. 5C – modrá); 2 – obj. 9 před vybráním výplně; 3 – povrch vrstvy 18 zpevněný kameny.

Fig. 10. Zbečno, house no. 22. Excavation in living room – event 01/08. A – View towards wall on the side of the village green (southwest). 1 – feature 9; 2 – feature 11; 3 – burnt layer of the earliest compacted floor (layer 8); 4 – layer 20; B – View from above of situation on the far right of fig. 10A, detail. 1 – layers 4 and 5 (later burnt floor, see fig. 5C – blue); 2 – feature 9 prior to removal of fill; 3 – surface of layer 18 paved with stones.

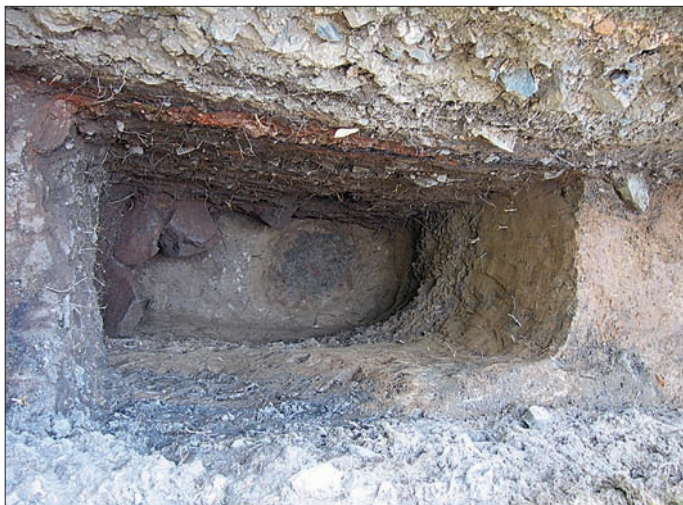
Obr. 13. Zbečno, dům čp. 22. Výzkum v exteriéru – akce 1/09. Jihozápadní kout obj. 9 se sloupovou jámou ve dně – obj. 9A, srov. obr. 11: 1. Fig. 13. Zbečno, house no. 22. Excavation in exterior – event 1/09. South-west corner of feature 9 with posthole in bottom – feature 9A, cf. fig. 11: 1.
